SVEUČILIŠTE U ZAGREBU
FAKULTET STROJARSTVA I BRODOGRADNJE

ZAVRŠNI RAD

PRIMJERI TROŠENJA DIJELOVA CESTOVNIH VOZILA

EXAMPLES OF WEAR OF ROAD VEHICLES PARTS

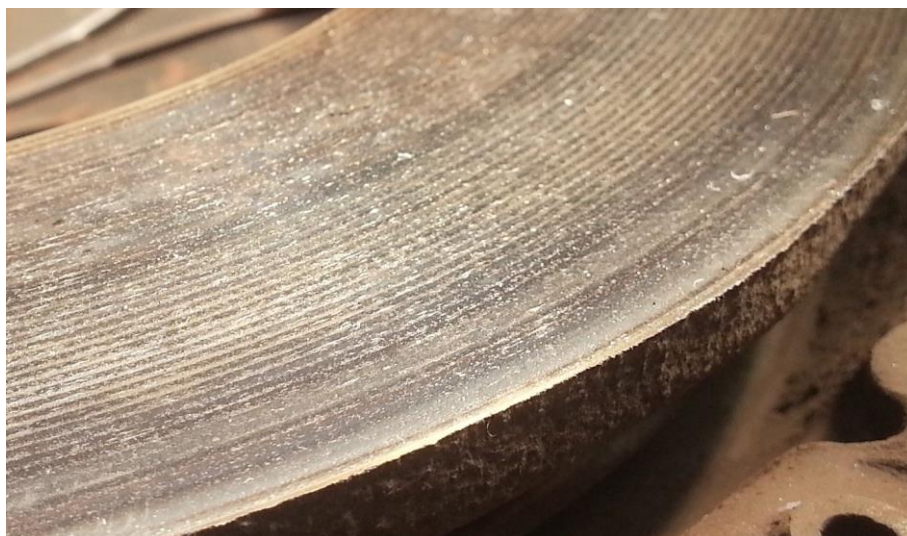
Slika 57. Tragovi trošenja na potisnoj ploči

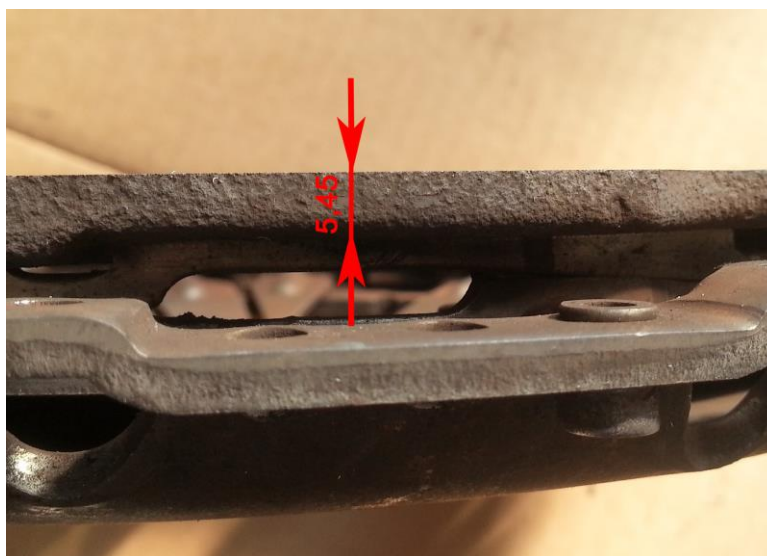
Na slici 57. prikazana je izmjerena debljina potisne ploče koja iznosi 5,45 mm. Na izmjerenu vrijednost utječe i debljina nečistoća na samoj ploči tako da nije moguće dati stvaran podatak o izgubljenoj debljini ploče. Prema ovoj izmjeri pretpostavljeni gubitak debljine potisne ploče je 0,55 mm.

Slika 58. Izmjerena debljina potisne ploče

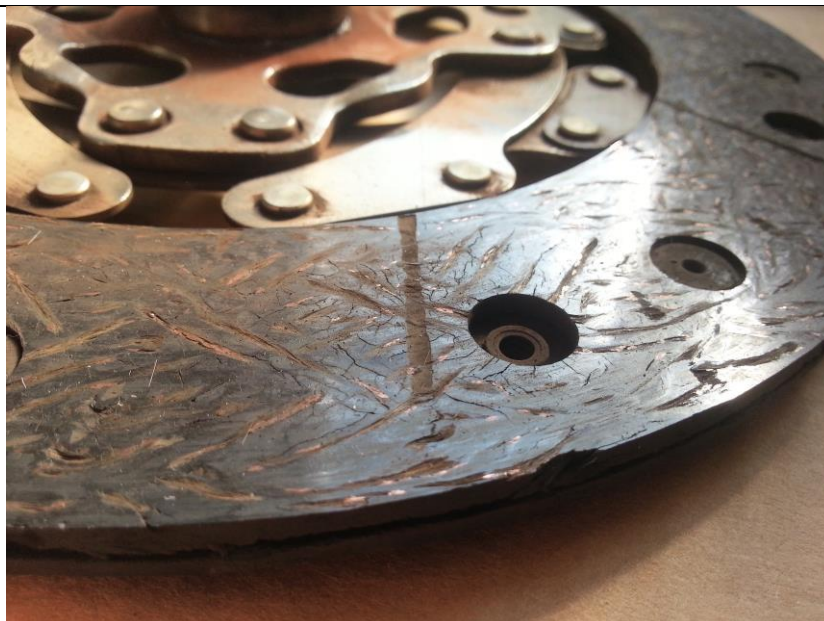
Slika 60. Tragovi trošenja na tanjuru tarne spojke

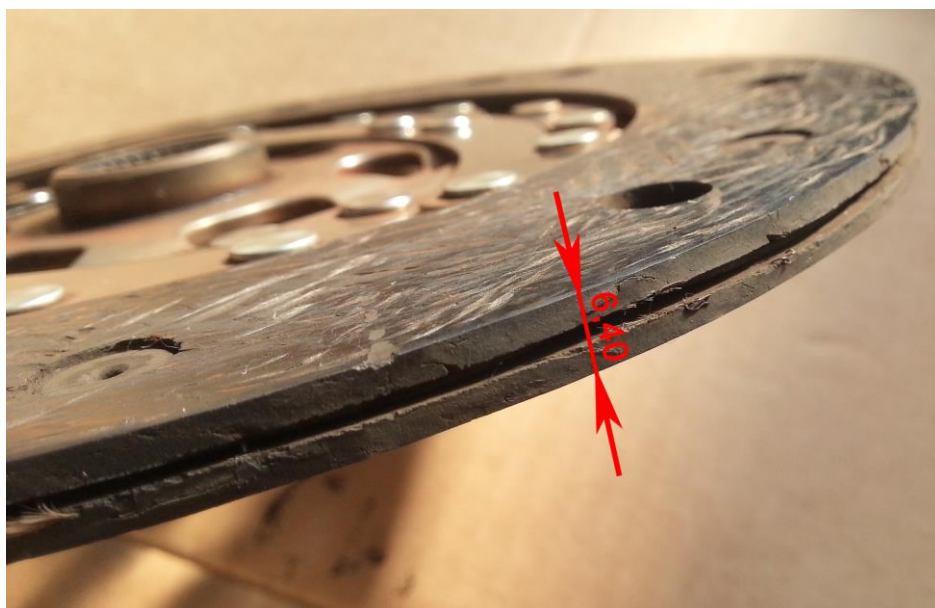
Na slici 61. prikazana je izmjerena vrijednost debljine tanjura spojke koja iznosi 6,40 mm. Debljina novog tanjura iznosi 10 mm. To nam govori da je tijekom 210 000 pređenih kilometara osobnim vozilom, a koristeći ovaj dio, potrošeno 3,60 mm obloge na tanjuru spojke. Obično se ovaj dio i mijenja u prosjeku na 190-200 000 km, no vozači s manje iskustva i s manjim vještinama u mijenjanju stupanja brzina ga mijenjaju već na oko 120 000 pređenih kilometara.

Slika 61. Debljina tanjura tarne spojke

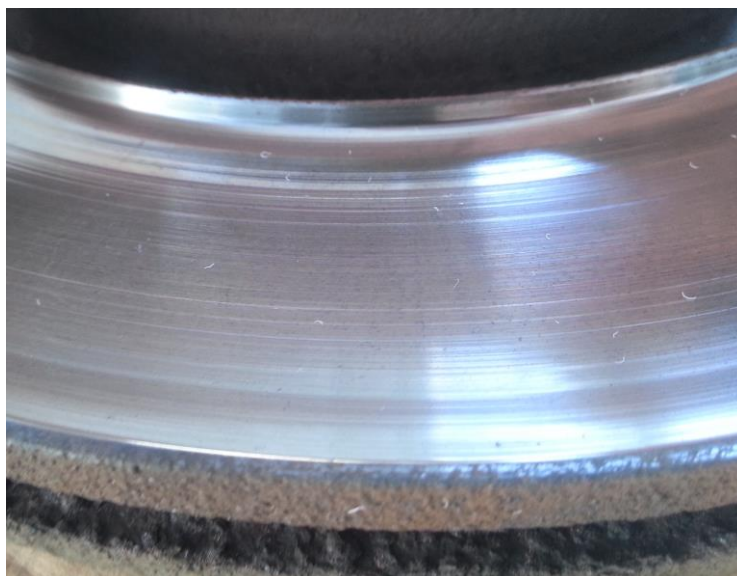
Slika 63. Tragovi trošenja kočionog diska 1

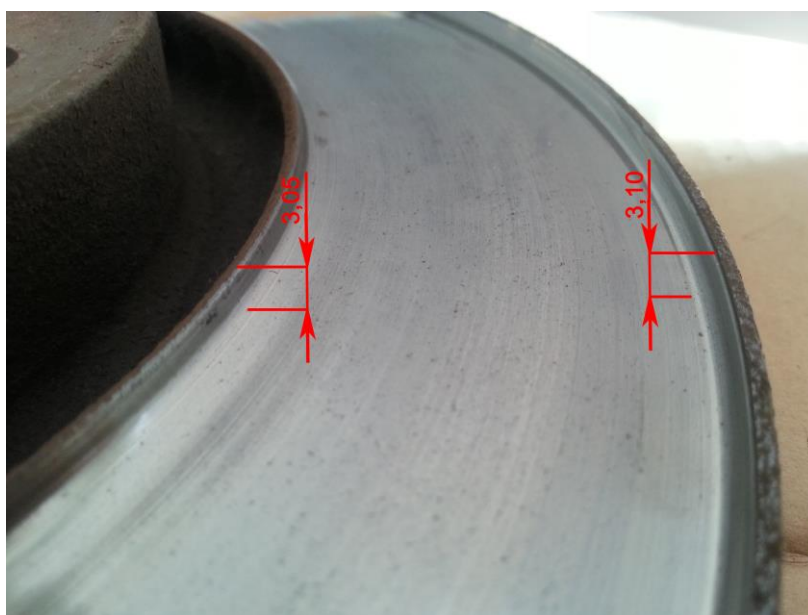
Na slici 64. prikazane su izmjerene vrijednosti debljine potrošenog materijala na kočionom disku u kojemu je obloga trošeći ga, napravila žlijeb. Na strani bližoj osovini kotača potrošeno je 3,05 mm dok je na udaljenijoj strani potrošeno 3,1 mm. Debljina vanjske strane novog diska je 7 mm što nam govori da se potrošilo oko 40% materijala.

Slika 64. Mjere potrošene površine kočionog diska 1

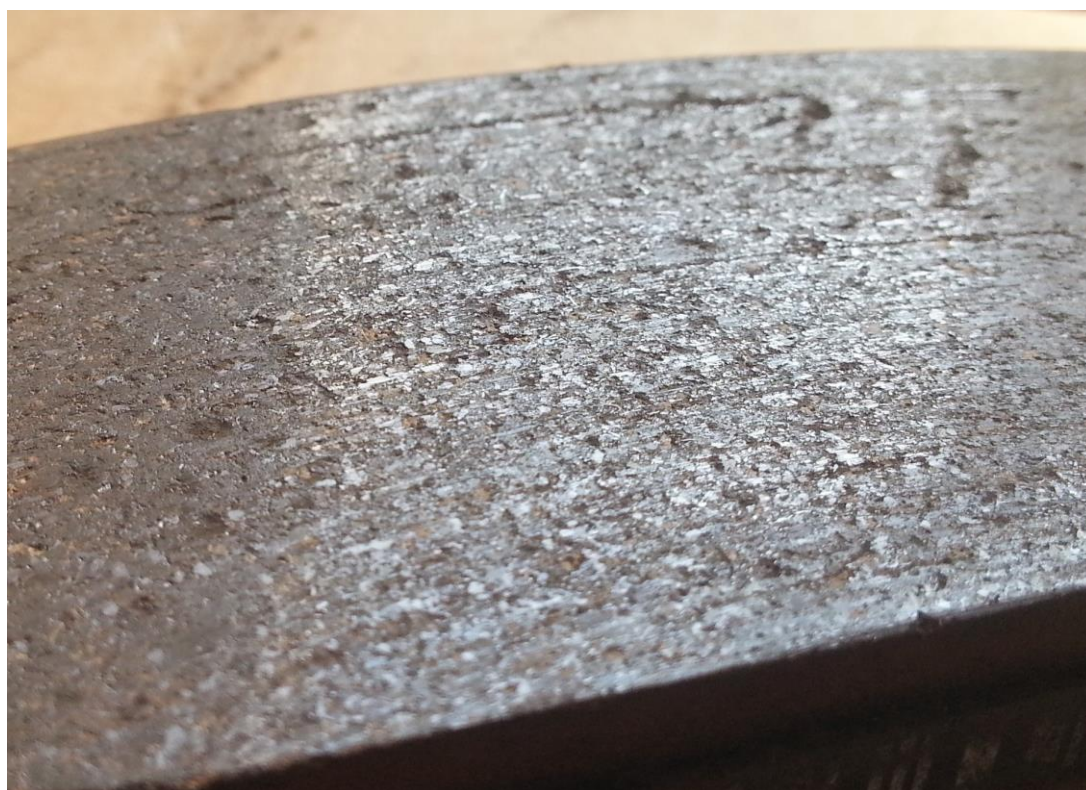
Slika 66. Trošena površina kočione pločice 1

Na slici 66. prikazana je površina vanjske obloge koja je trošena abrazijom u tribosustavu kočioni disk – kočiona obloga. Pločica je izrađena od mekšeg materijala nego disk jer je cilj da se troši ona. Nju mijenjamo svakih 40 do 50 000 pređenih kilometara.

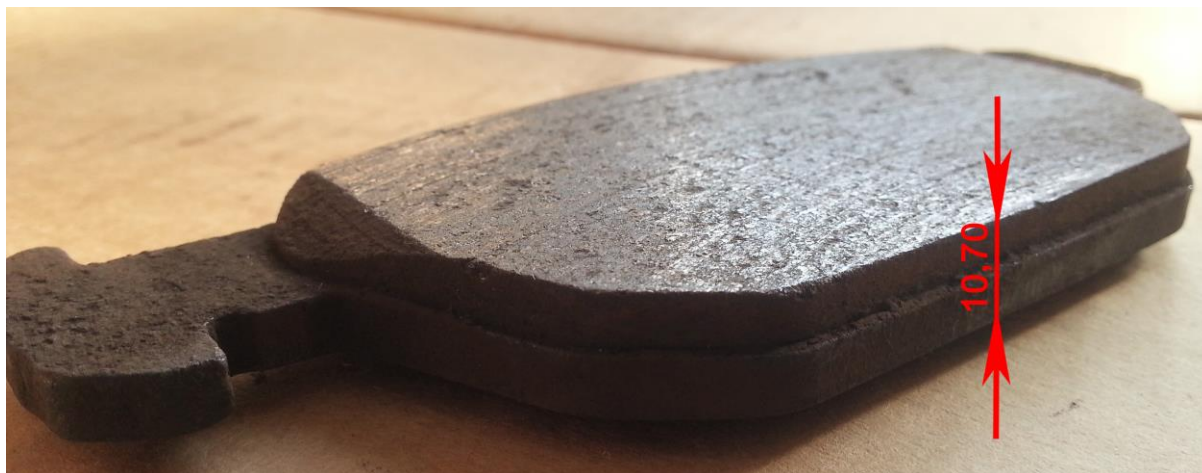
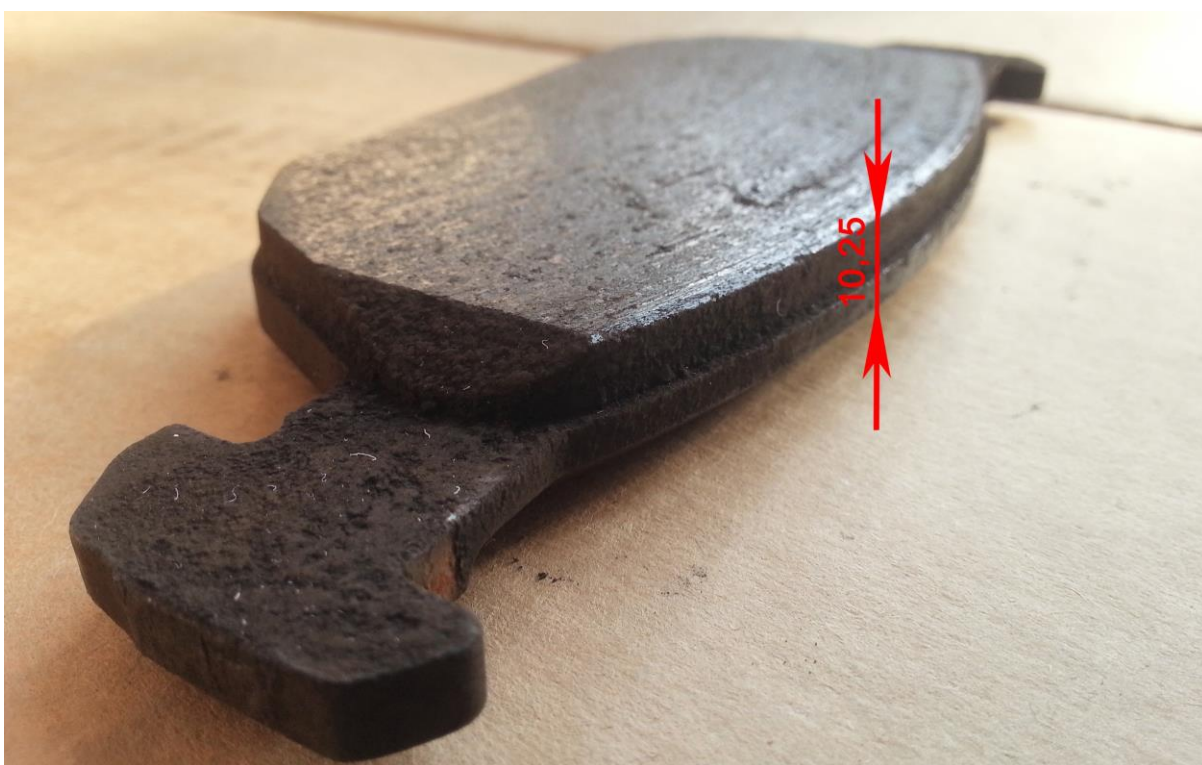
Slika 67. Debljina unutarnje strane vanjske kočione pločice 1

Slika 68. Debljina vanjske strane vanjske kočione pločice 1

Na slikama 67. i 68. vide se izmjere vanjske obloge. Debljina nove obloge iznosi 19,7 mm te je jednaka na vanjskoj i unutarnjoj strani. U ovom slučaju vidi se da je debljina potrošene pločice s vanjske strane 10,25 mm a s unutarnje 10,70 mm. Pločice se već za 50 000 km potroše više od 50 %, dok se njihov tribopar, kočioni disk, za oko 150 000 km potroši u prosjeku oko 40 %.

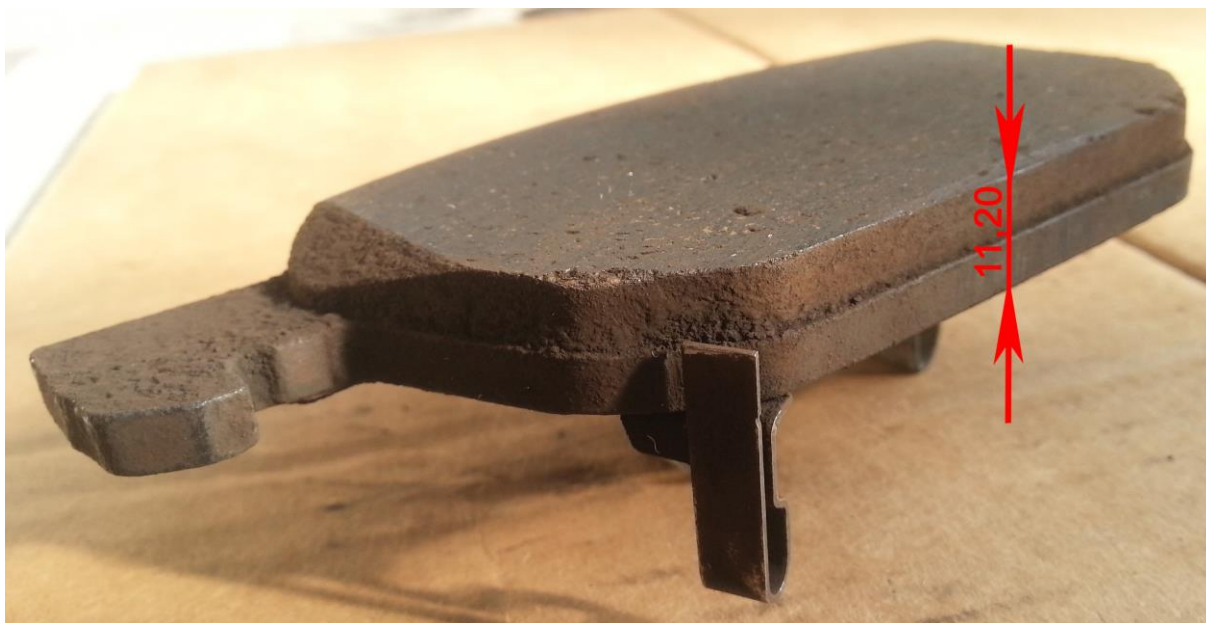
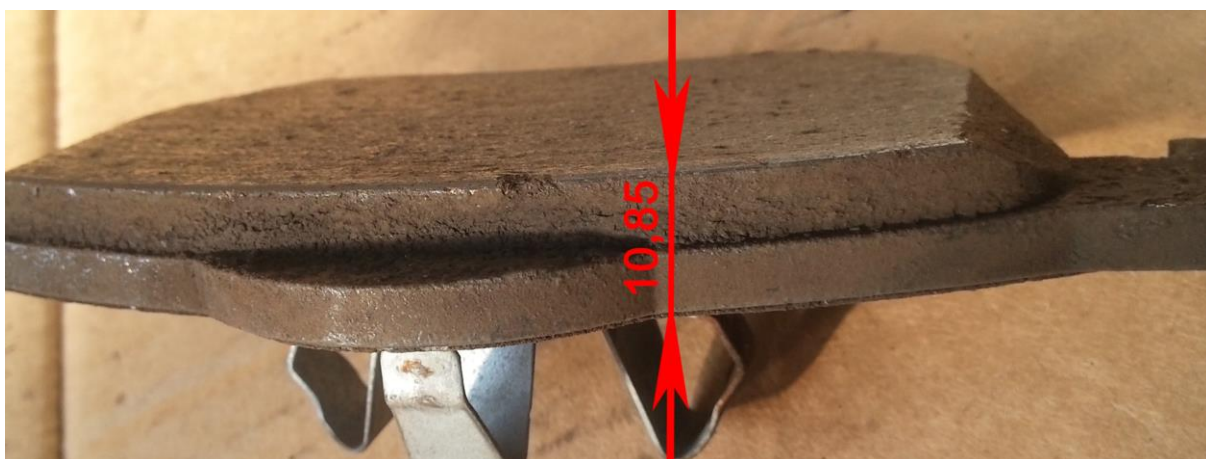
Slika 69. Debljina unutarnje strane unutarnje kočione pločice 1

Slika 70. Debljina vanjske strane unutarnje kočione pločice 1

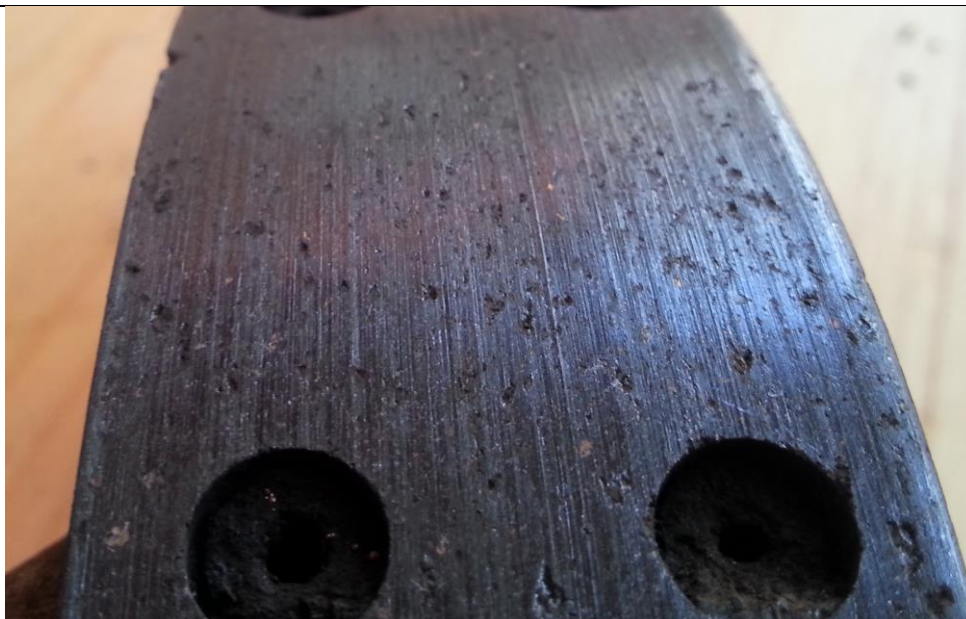
Slika 73. Površina potrošene kočione obloge bubanj kočnice

Na slici 73. vidljivi su tragovi trošenja te isto tako poroznost materijala. Do trošenja dolazi trenjem bubnja kočnice i same obloge, ovisno o količini i sili kočenja dolazi i do uvjeta povišene temperature. I ovo je primjer abrazijskog trošenja. Obloge bubanj kočnice se u prosjeku mijenjaju svakih 100 000 pređenih kilometara. Izmjerene vrijednosti debljina obloga zajedno s čeljustima su 6,45 i 6,30 mm, dok je debljina novih obloga 8 mm (također zajedno s čeljusti).

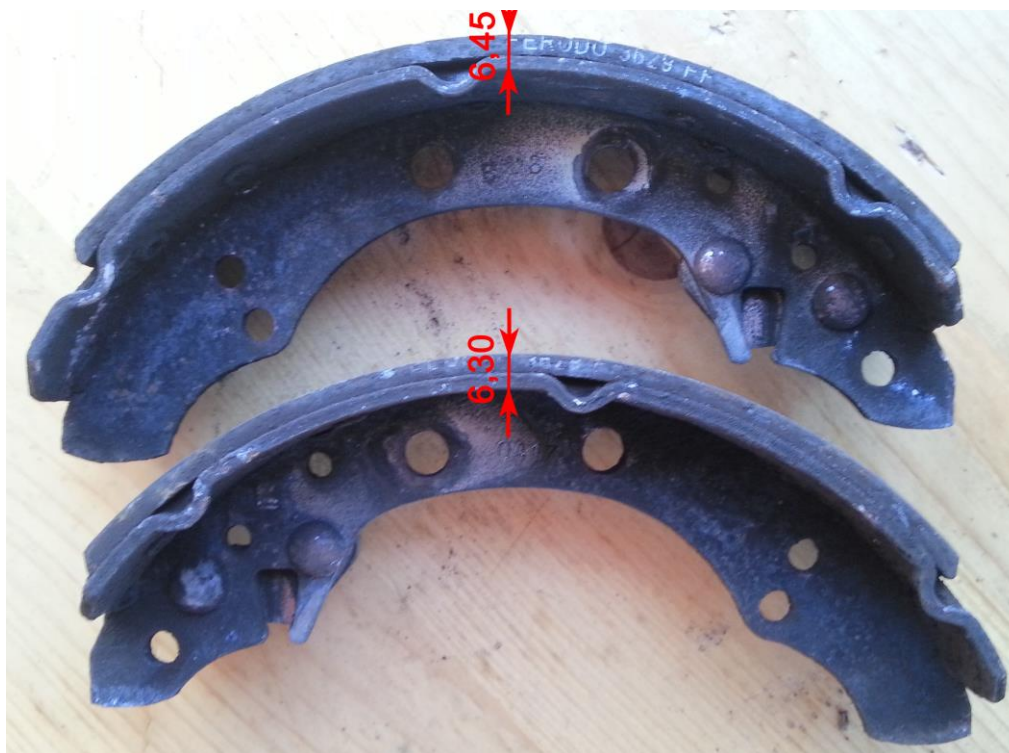
Slika 74. Debljina kočionih obloga bubanj kočnica

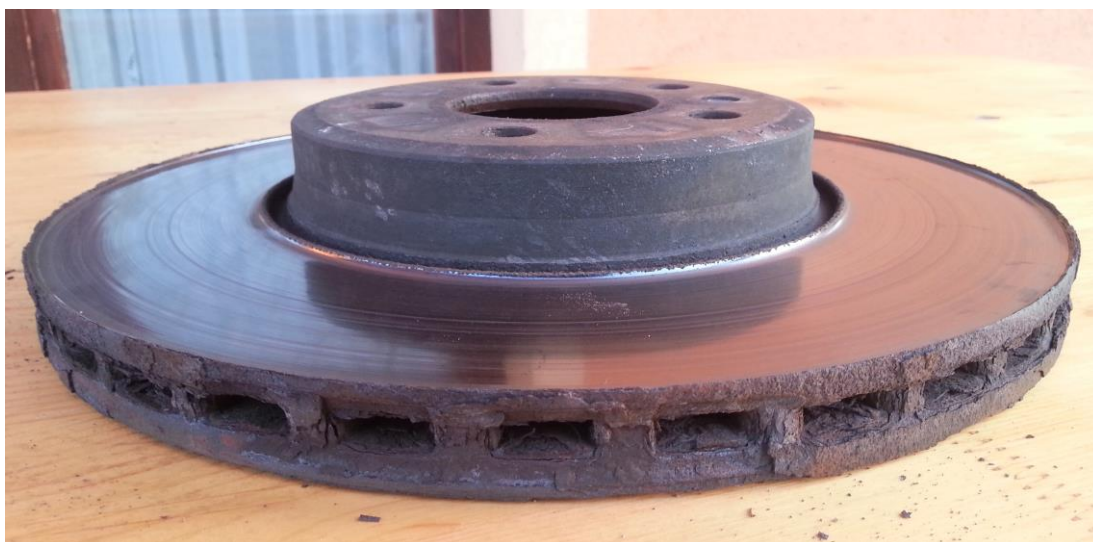
Slika 80. Ispitivani kočioni disk

Na samoj slici diska (slika 80.) vide se velike naslage nečistoća uzrokovanih između ostalog i korozijom koja je česta na diskovima zbog konstantnog dolaska u kontakt s vodom, korozivnim medijem i slično.

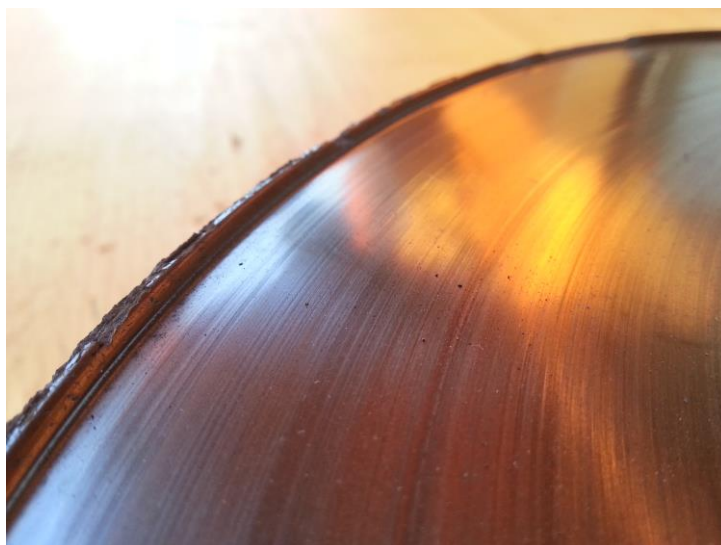
Slika 81. Trošena površina ispitivanog diska

Slika 81. prikazuje vidljive tragove trošenja na disku. Prema rubu se vidi i koliko je duboko kočiona obloga urezala žlijeb u njemu. Kao i u prošlom primjeru trošenja diska radi se o abrazivnom trošenju.

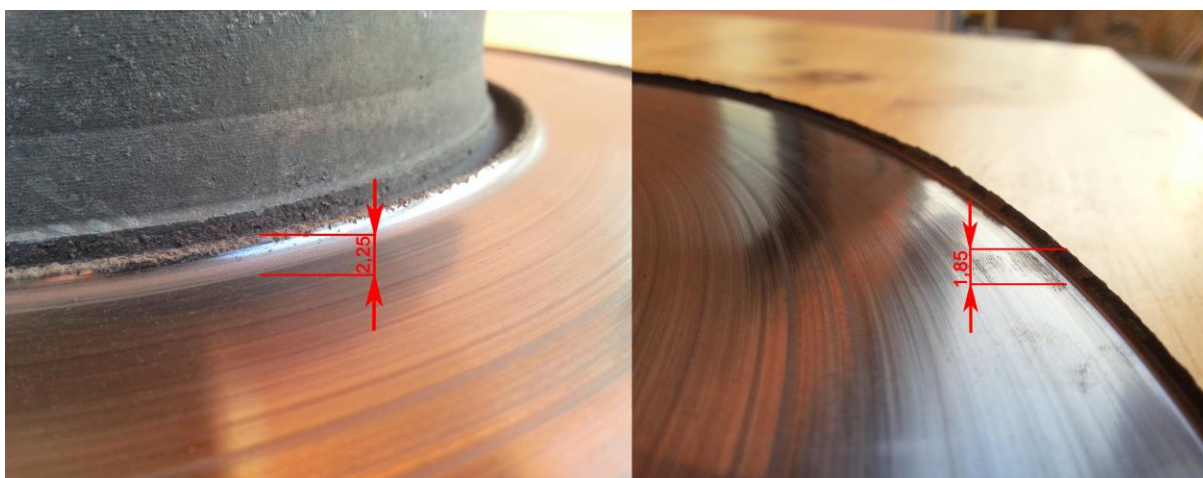
Slika 82. Dimenzije urezanog žlijeba na disku – unutarnji i vanjski dio diska

Na slici 82. moguće je uočiti razliku u debljini potrošenog materijala diska. Na unutarnjem radijusu diska potrošeno je 2,25 mm dok je na vanjskom potrošeno 1,85 mm diska. Takva razlika je moguća zbog lošeg postavljanja obloge na sami disk ili načeljust kočnice, ali i djelomično zbog razlika nakupljanja naslaga nečistoća na površinu rubova odakle je žlijeb mjerjen.

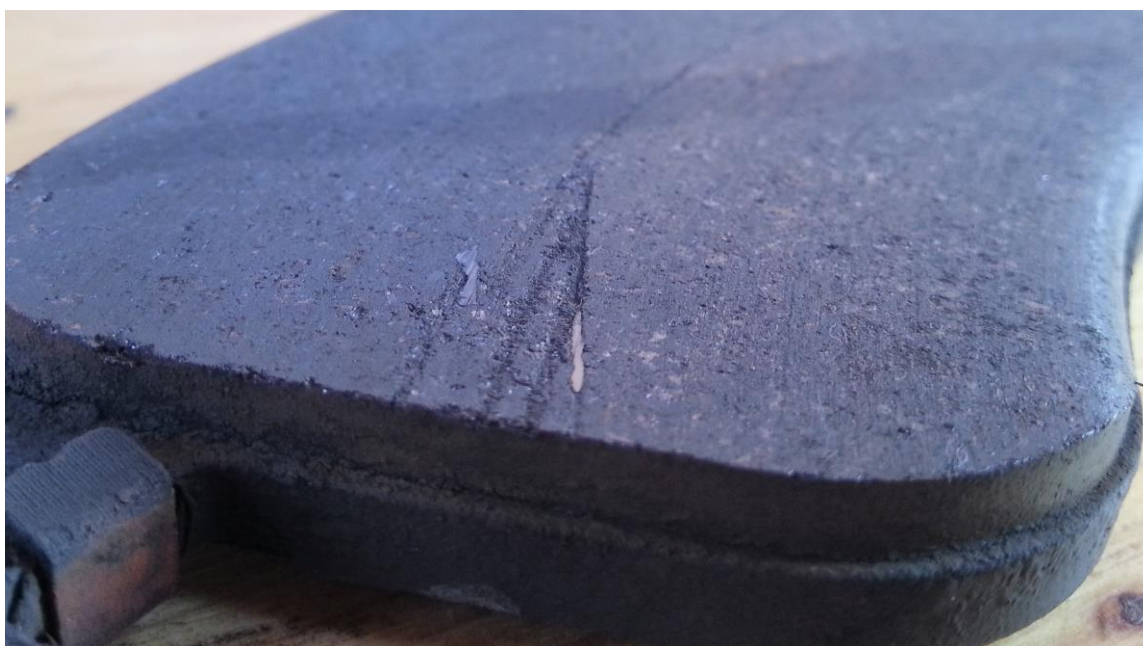
Slika 84. Trošena površina ispitivane kočione obloge

Na slici 84. osim vidljivog trošenja materijala moguće je vidjeti i nepravilna oštećenja. Takva oštećenja mogu nastati zbog trećeg tijela (kamenčića ili slično) koje se našlo između obloge i diska. To treće tijelo može biti i komadić materijala obloge koji se odvojio zbog nehomogenosti i poroznosti materijala.

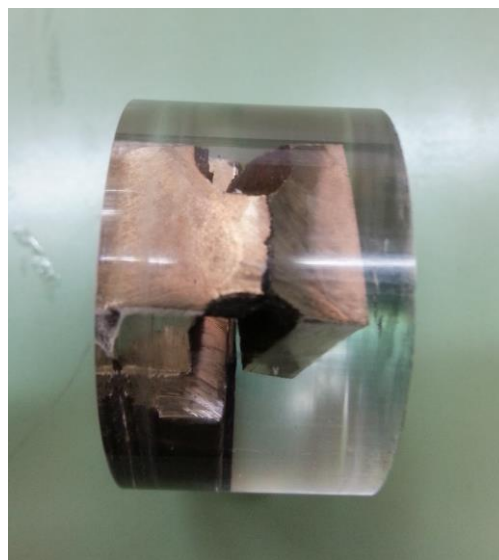
Slika 89. Napuknuće uzorka diska

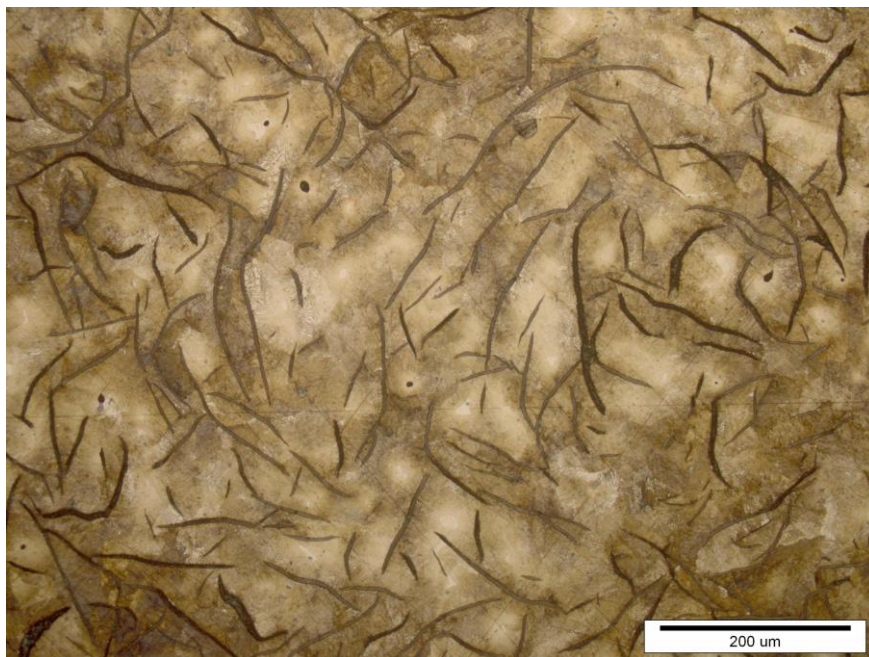
Slika 91. Mikrostruktura površine kočionog diska na svjetlosnom mikroskopu pod povećanjem 200x

Na slici 91. vidi se feritno-perlitna osnova te izlučeni listići (lamele) grafita. Vidi se gusta mikrostruktura, i odmah se može zaključiti da se radi o sivom lijevu. Kasnije će se detaljnije razraditi sastav sivog lijeva.

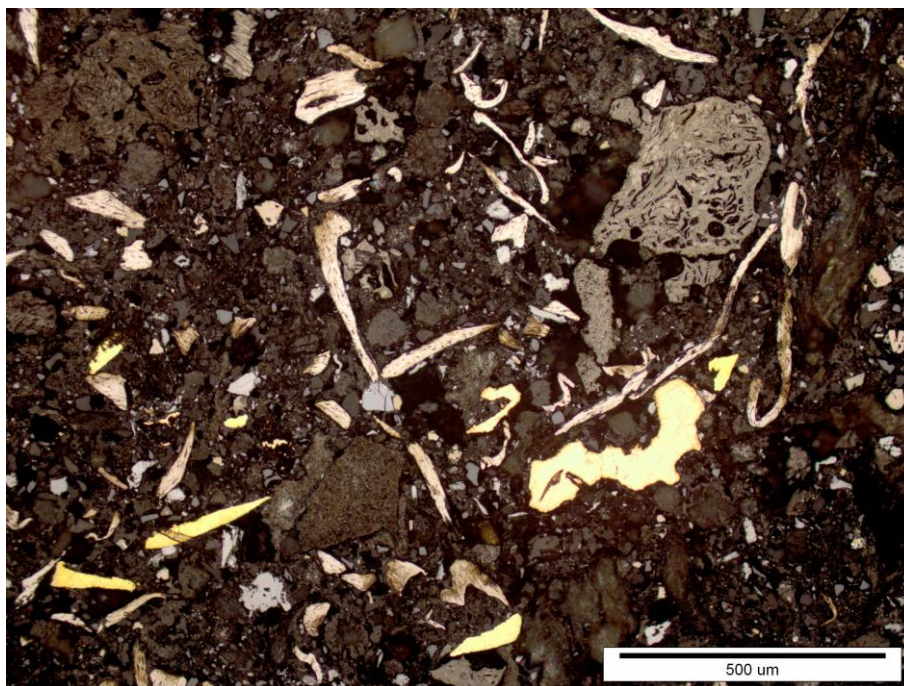
Slika 92. Mikrostruktura površine kočione obloge na svjetlosnom mikroskopu pod povećanjem 100x

Na slici 92. snimljenoj svjetlosnim mikroskopom vidi se komplicirana mikrostruktura te ovom prema njoj nije moguće otkriti o kojem se materijalu radi. Moguće je samo reći da se radi o mješavini materijala odnosno kompozitu.
